Recuperando la periferia: la rehabilitación energética de Ciudad de los Ángeles en Madrid

D. MORCILLO ÁLVAREZ (1) & C. ARJONA MARTÍN (2)
& N. MARTÍN ACOSTA (3)

DESCRIPTORES: Rehabilitación. Eficiencia energética. Vivienda social. Área de Rehabilitación Integral. Ciudad de los Ángeles (Madrid).

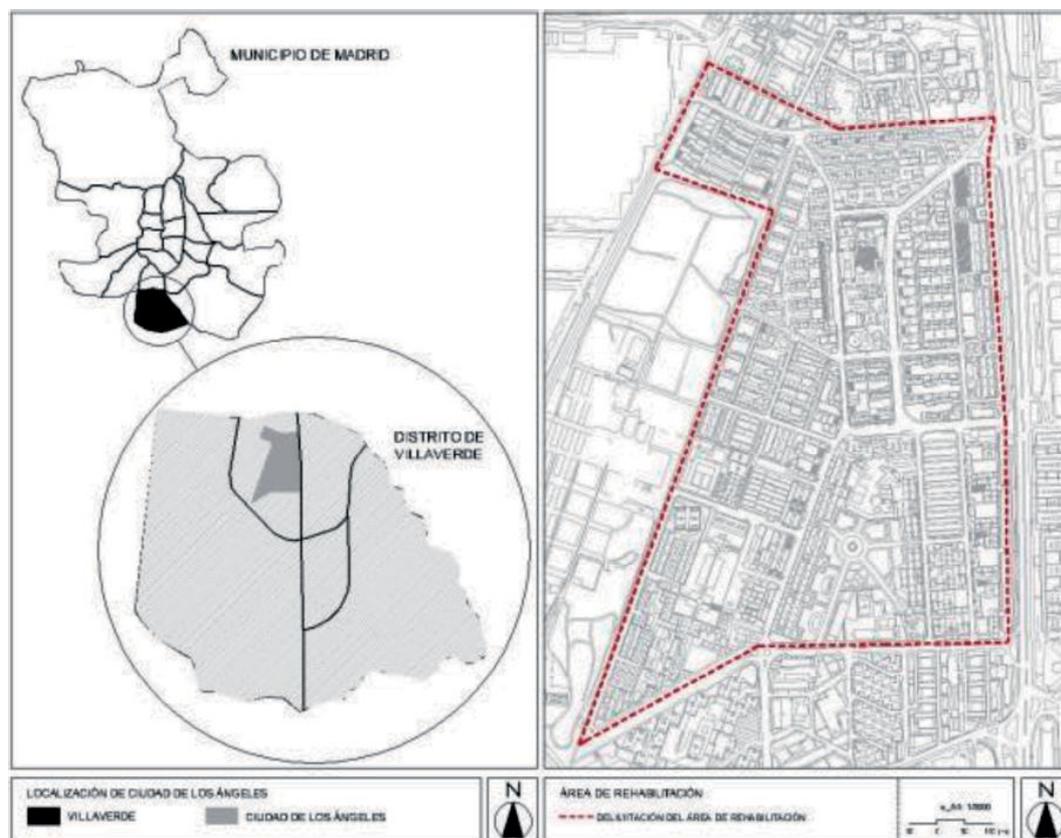
FIG. 1/ Delimitación del ámbito del Área de Rehabilitación de Ciudad de los Ángeles

Localizado en el sur de Madrid, en el distrito de Villaverde (ver FIG. 1), en sus orígenes estuvo vinculado con el espacio industrial del sur

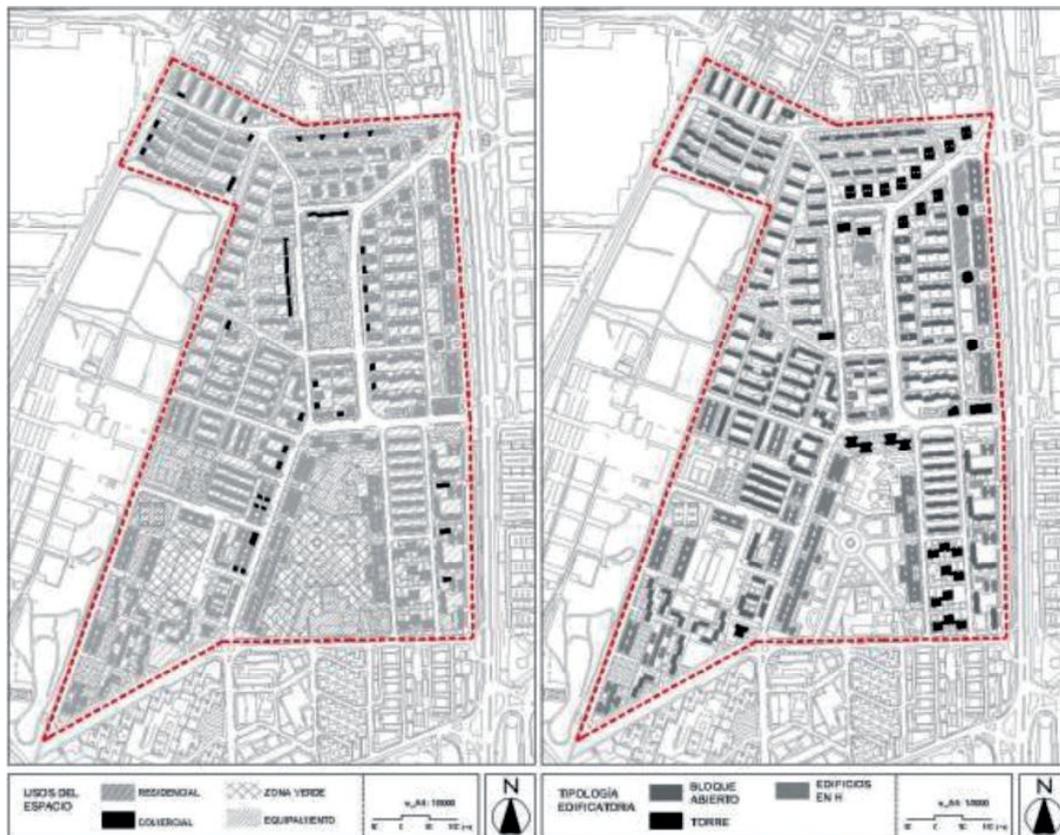
FIG. 2/ Distribución de usos y tipologías edificatorias en Ciudad de los Ángeles

En lo referente a la urbanización, en la que participan arquitectos de relevancia, como Secundino Zuazo, muestra una calidad en el diseño pero no soluciona problemas de accesibilidad derivados de los condicionantes topográficos. La localización de usos responde a los planteamientos del Movimiento Moderno liberando una gran superficie libre (ver FIG. 2)

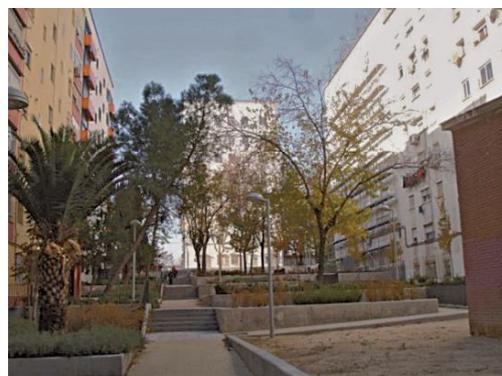
FIG. 12/ Supresión de barreras arquitectónicas en las obras de urbanización

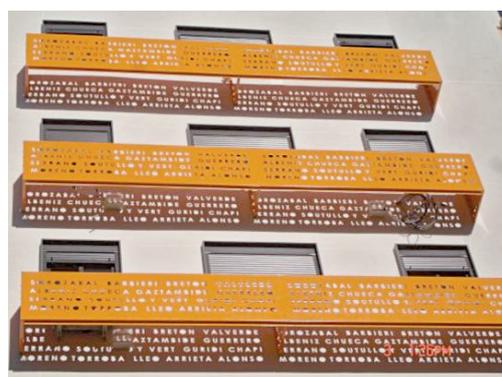
FIG. 13/ Rehabilitación (vista parcial) de edificio en Ciudad de los Ángeles
